平成26年度環境技術実証事業

自然地域トイレし尿処理技術分野 実証試験結果報告書

実証機関：特定非営利活動法人 山のECHO
環境技術開発者：株式会社バイオ・ミクト
技術・製品の名称：移動式循環型水洗バイオトイレシステム
（水使用-生物処理-バイオチップ）
実証試験実施場所：千葉県館山市宮城 沖ノ島渡り口付近
実証番号：030-1401

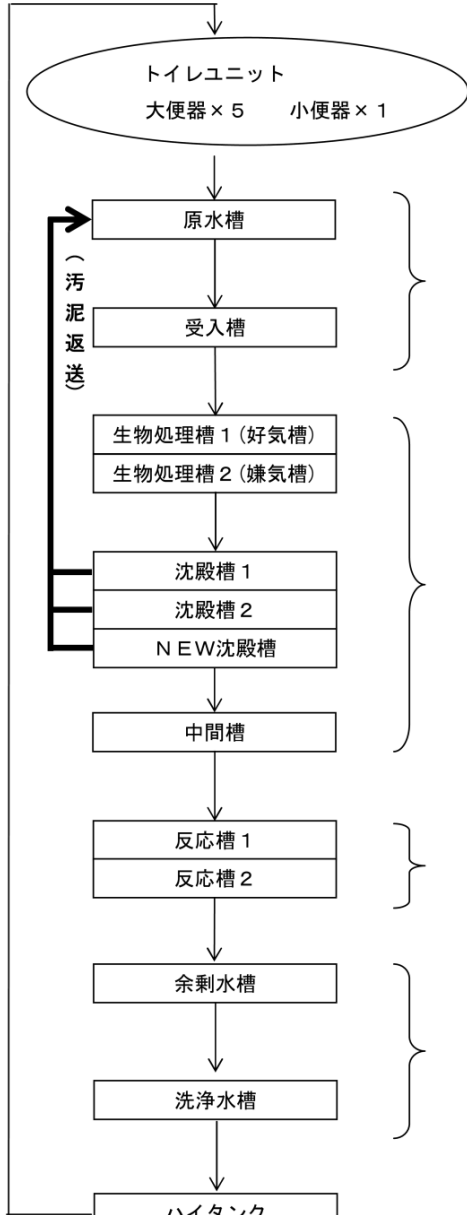
装置の特徴	<p>本実証装置は、生物処理工程における好気処理及び嫌気処理の２段階処理により、有機物等の汚濁物質のほか、窒素除去も期待している。また、固液分離を確実にするため、沈殿槽を３段階で設計している。バイオチップを充填した反応槽に散布することで、処理水をより高度なものとしている。仕上げ処理された処理水は、トイレ洗浄水として循環使用する。</p>
し尿処理フロー および解説

<p>し尿処理フローおよび解説の図は、上から順に以下の工程を示している。まず「トイレユニット（大便器×5、小便器×1）」から「原水槽」へ流れる。右側の「※前処理工程」の説明によると、ここでは尿以外の異物除去とエア－攪拌による汚物の性状均一化が行われる。続いて「受入槽」があり、右側の「※生物処理工程」の説明では、容積比約15%でバイオチップを投入し、接触曝気による生物処理（好気処理と嫌気処理の2段階）が行われ、BOD等の汚濁物質と窒素除去も可能としている。その後「生物処理槽1（好気槽）」と「生物処理槽2（嫌気槽）」があり、右側の「※仕上げ処理工程」の説明では、バイオチップを充填した反応槽に生物処理水を散布し、微量残留有機成分を処理するとともに、処理水の蒸発を促し、水量増加を抑える効果もある。次に「沈殿槽1」「沈殿槽2」「NEW沈殿槽」があり、右側の「※処理水循環・水量調整工程」の説明では、処理水を一時貯留し、洗浄水としてトイレユニットへ返送し、再利用する。利用ピーク時のクッションタンクとして余剰水槽を設置する場合もある。その後「中間槽」「反応槽1」「反応槽2」「余剰水槽」「洗浄水槽」を経て「ハイツタンク」に至る。左側の「（汚泥返送）」の矢印は、沈殿槽から原水槽へ戻る循環を示している。</p> <pre>graph TD; TU([トイレユニット 大便器×5 小便器×1]) --> RS[原水槽]; RS --> SU[受入槽]; SU --> B1[生物処理槽1 好気槽]; B1 --> B2[生物処理槽2 嫌気槽]; B2 --> S1[沈殿槽1]; S1 --> S2[沈殿槽2]; S2 --> NS[NEW沈殿槽]; NS --> IK[中間槽]; IK --> R1[反応槽1]; R1 --> R2[反応槽2]; R2 --> AS[余剰水槽]; AS --> WS[洗浄水槽]; WS --> HT[ハイツタンク]; HT --> TU; NS -- 汚泥返送 --> RS;</pre> <p>トイレユニット 大便器×5 小便器×1</p> <p>原水槽</p> <p>受入槽</p> <p>生物処理槽1（好気槽） 生物処理槽2（嫌気槽）</p> <p>沈殿槽1 沈殿槽2 NEW沈殿槽</p> <p>中間槽</p> <p>反応槽1 反応槽2</p> <p>余剰水槽</p> <p>洗浄水槽</p> <p>ハイツタンク</p> <p>（汚泥返送）</p> <p>※前処理工程 し尿以外の異物除去、エア－攪拌による汚物の性状均一化等を行う。</p> <p>※生物処理工程 容積比約 15%でバイオチップを投入し、接触曝気による生物処理を行う。生物処理は好気処理、嫌気処理の２段階で行い、BOD等の汚濁物質の他、窒素除去も可能としている。 沈殿槽は３段階あり、固液分離を徹底している。</p> <p>※仕上げ処理工程 バイオチップを充填した反応槽に生物処理水を散布し、微量残留有機成分を処理する。 また、処理水の蒸発を促し、水量増加を抑える効果もある。</p> <p>※処理水循環・水量調整工程 処理水を一時貯留し、洗浄水としてトイレユニットへ返送し、再利用する。 利用ピーク時のクッションタンクとして余剰水槽を設置する場合もある。</p>
